Relais de FRANCE
Libourne

BÂTIMENT B - RDC

T2 - N°B 002

DPE diagnostic de performance énergétique (logement)

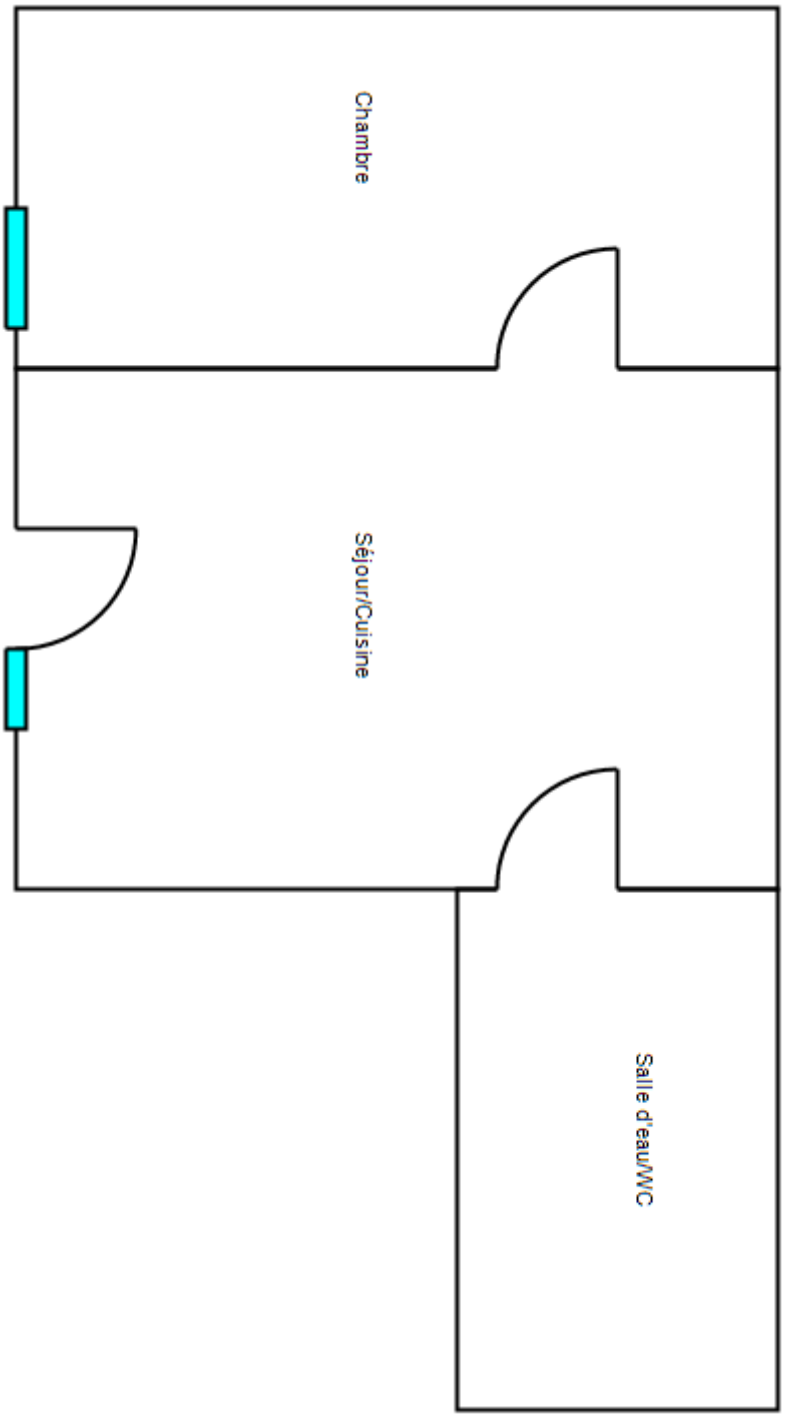
ANNEXE 1 – CROQUIS

PLANCHE DE REPERAGE USUEL				Adresse de l'immeuble :	Résidence "Relais de France" 7 rue Chanzy 33500 LIBOURNE
N° dossier :	JB31G26F				
N° planche :	1/1	Version : 0	Type : Croquis		
Origine du plan :	Cabinet de diagnostics			Bâtiment – Niveau :	Croquis N°1

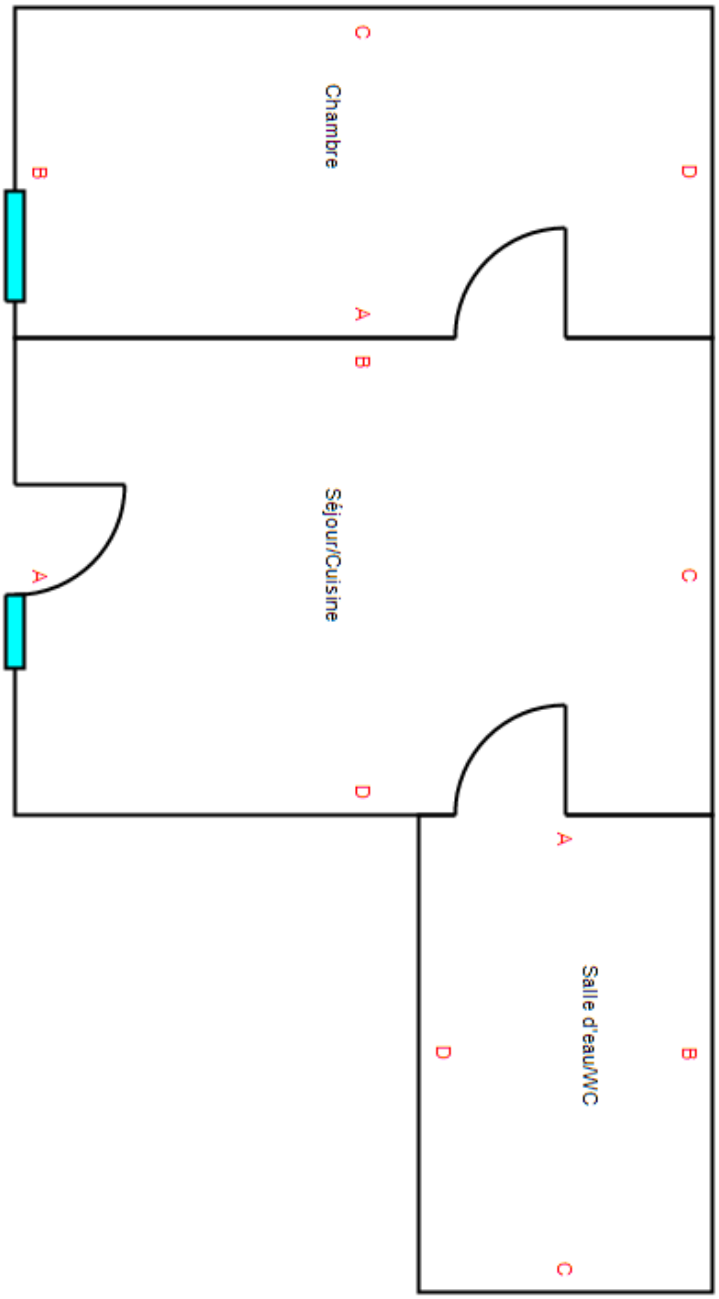
Croquis N°1

N°	Zone	Unité de diagnostic	Substrat	Revêtement apparent	Localisation	Etat de conservation	Nature de la dégradation	Résultats (mg/cm²)	Classement	Observations
2	A	Bloc-porte (extérieur) n°1 Dorman et ouvrant extérieur			Gauche			0,68	0	
3					Droite			0,11		
4	A	Bloc-porte (intérieur) n°1 Dormant et ouvrant intérieur			Gauche			0,09	0	
5					Droite			0,46		
	A	Fenêtre Volets								Non peint
	A	Fenêtre (extérieure) Dormant et ouvrant extérieur								Non peint
	A	Fenêtre (intérieure) Dormant et ouvrant intérieur								Non peint
6	A	Mur	Plâtre	Peinture	Gauche			0,61	0	
7					Droite			0,1		
18	B	Bloc-porte (extérieur) n°2 Dorman et ouvrant extérieur			Gauche			0,19	0	
19					Droite			0,2		
20	B	Bloc-porte (intérieur) n°2 Dormant et ouvrant intérieur			Gauche			0,12	0	
21					Droite			0,46		
8	B	Mur	Plâtre	Peinture	Gauche			0,1	0	
9					Droite			0,06		
10	C	Mur	Plâtre	Peinture	Gauche			0,1	0	
11					Droite			0,11
